三瓶小豆原埋没林の保存に関する経緯と課題

大野 志津香*・石田 弓子*・中山 侑也*

Problems and history on conservation management of Sanbe Azukihara Buried Forests

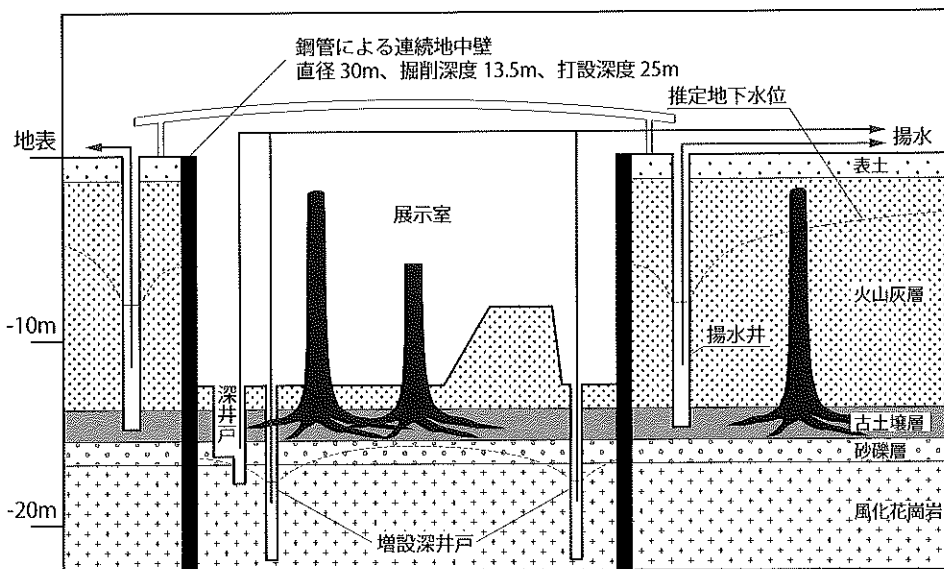
図3 展示棟の構造と埋め戻し埋没木のご概念図
大展示棟、小展示棟とも鋼管(直径80cm)を基盤岩中まで打設した連続地中壁の内側を掘削した地下構造物。いずれも掘削深度は13.5m。図は大展示棟のイメージを示している。展示棟の内外で揚水しており、周辺の埋め戻し埋没木への影響が懸念される

課題⑤：展示棟内部での揚水に加えて、構造体への土圧軽減のために展示棟外部でも揚水が必要である。地下水位が低下することによって、展示棟外の埋没林の頂部付近が好气的環境となり、腐朽の進行が懸念されるため、対策が必要である。

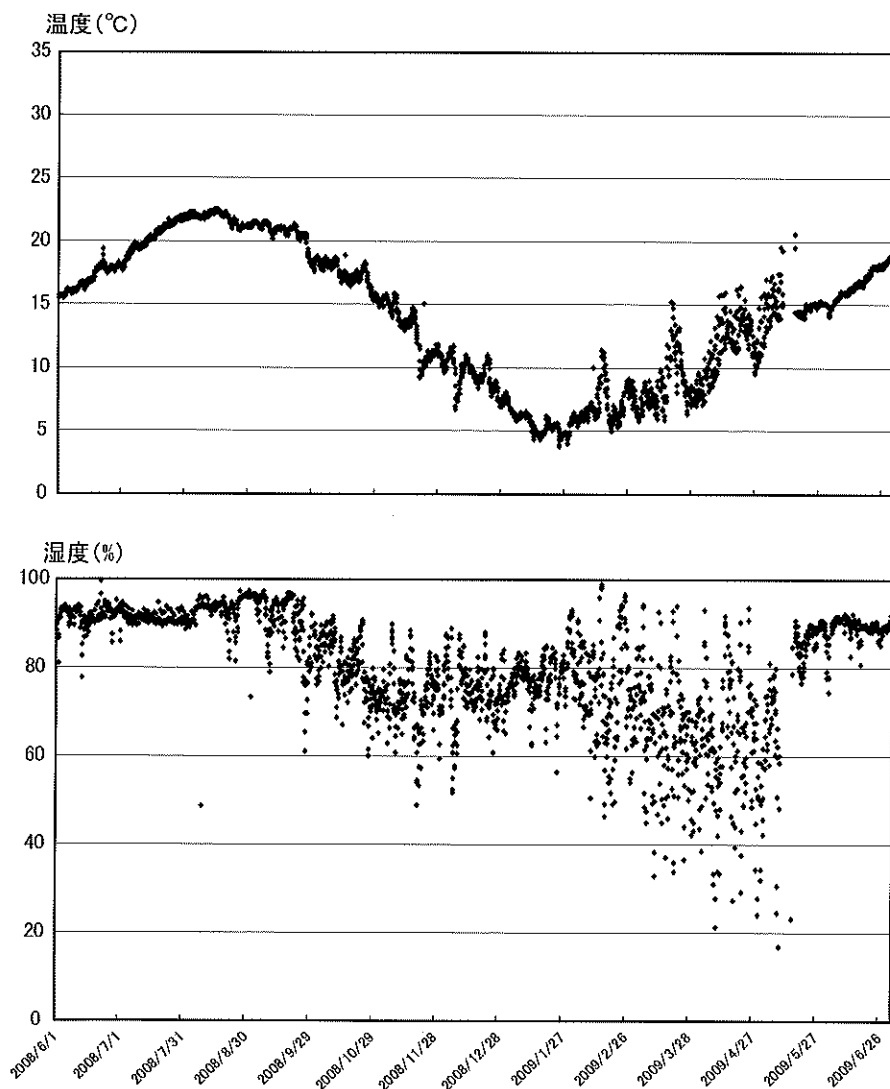
図4 大展示棟床面付近の温度湿度

課題②：大展示棟では、気温が高い時期に温度成層が顕著に発達し、床面付近に低温の空気塊が滞留する。この空気は展示木の表面に結露を生じるほどの高湿度

となり（図4）、腐朽要因になる。高湿度の解消が必要である。

2008年2月14日から2009年7月1日までの間、床面付近に設置した自記式温湿度計で記録したデータを示している。夏期は温度成層して上下方向での空気循環が起こりにくく、床面付近は高湿度状態が続く。気温が低下する時期には温度成層が壊れ、外気の流入によって湿度は大きく変化する。外気の流入は展示棟出入口の開放によるほか、換気装置の稼働によって生じる。換気装置は地下の低酸化を防止する目的で設置されたもので、2015年以前は展示棟内でカビ臭がこもることがあったことから頻繁に稼働させていた。高湿度が改善された2015年以降は稼働頻度が少ない。

課題②の高湿度対策は、2015年に試行的に除湿機を設置した。この試行以前は大展示棟の広い空間に対しては大規模な空調設備が必要と思われていたが、試行により床面付近の空気塊を効率的に除湿できることが明らかになった。温度成層は高湿度の原因であるが、一方で空気が大きく循環しないおかげで除湿効果が得られるとみられる。この結果に基づいて、2018年に除湿機と制御装置が設置された。これにより、湿度が90%以上に上昇することがなくなり、課題③の乾湿差も問題が生じない程度に軽減された。

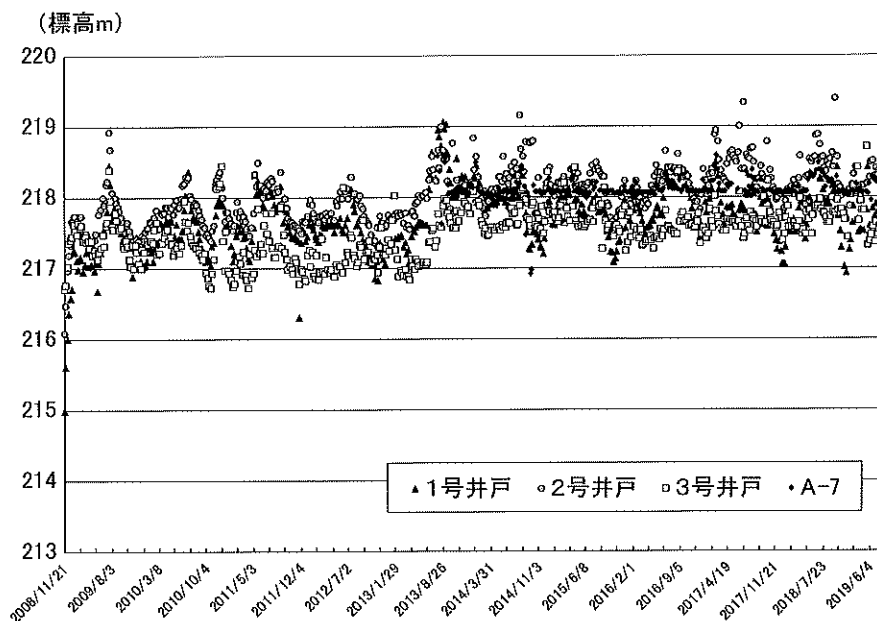
課題⑤については、保存検討委員会の高妻委員長による現地指導の下、埋め戻し木の再発掘による調査を行い、立木の頂部付近が乾燥傾向にあることが確認されて対策が必要と判断された。展示棟外の3箇所の観測井戸では、2008年から継続して水位観測を行っている（図5）。その結果によると、2013年夏頃を境に一定の水位上昇は認められるものの、埋め戻し木の頂部よりもやや低い位置で安定しており、施設設置前に比べると50～100cm程度低い地下水位である。この対策として、地表からの酸素に富んだ水の浸透を防ぎつつ地下に水を供給することを目的とした池の設置が計画され、2019年時点で試験等が行われている。この課題については、「4. 今後の課題」で述べる。

図5 埋没林地内の地下水位変化
1号～3号井戸は2008年11月21日から、4号井戸は2013年8月12日から2019年8月5日までの地下水位観測データ。埋没林地内に地下水観測井戸が3箇所と浅井戸(A-7)があり、週1回の水位観測を行っている。

そこで、揚水を続けながら埋め戻し木に対して低酸素の水を供給する方法として、検討委員会において「保存池」が提案され、設置準備が進められている。保存池は奈良の平城宮で採用されており、木製品が多量に出土し埋め戻した地点で地下への水供給を目的に設置されている。これは、池により酸素を多く含んだ地表水を遮断しながら、ゆっくりと水を地下に供給することで、埋め戻し木の深度に達した時には水に含まれる酸素が消費されて低酸素ないし無酸素にするという考え方である。地下に滞留した地下水はほぼ無酸素となり、このような地下水に浸された木材は腐朽がほとんど進まない。

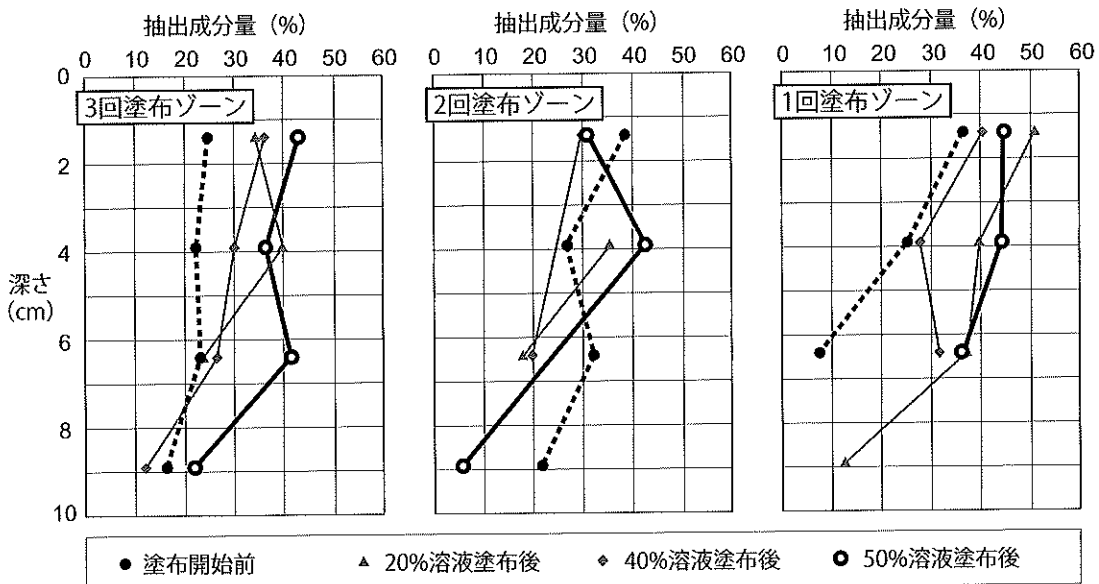
2016年に、鳥根県自然環境課から受託した三瓶小豆原埋没林保存処理試験業務の一環として、倒木の1本に対してトレハロースの塗布試験を行った。塗布濃度を20%から50%まで段階的に上げながら、範囲によって1日の塗布回数を1~3回として、その違いによる効果を判定した。この温水抽出試験の結果を図6に示す。塗布試験開始前の段階で、試験木にはPEGが含まれており、抽出成分量は20~40%程度ある。塗布試験完了後には抽出成分量が増加しており、トレハロースの含浸が認められる。一方で、塗布回数による抽出成分量の違いは有意なものとはいえない。結果として、PEGを含む樹幹に対してもトレハロースは含浸し、乾燥後も安定していることが確認でき、塗布回数は1日1回で十分と判断された。さらに、高濃度溶液を塗布すると樹幹表面での結晶化が著しく、これが被膜となって含浸を妨げていると推定された。そこで、2017年に2本、2018年に3本の倒木を対象とした処理では、10%の低濃度溶液を1日1回、120日間塗布した。

図6 トレハロース含浸試験時の温水抽出試験結果
試験は、大展示棟内の倒木を対象に行った。1本の倒木に対し、1日の塗布回数を1~3回の別でゾーン区分し、それぞれからコア試料を採取して抽出試験を行った。採取位置は近いが、同一地点ではないために塗布の前後で抽出量の逆転が生じている部分もある。試験木は表1に示した「展示棟内倒木」と同一である。2005年の抽出試験では、樹幹表面から3cm以上の深さでは抽出量はわずかだが、上図では深さ10cm付近まで10%前後を示しており、10年以上が経過する間に樹幹内でPEG移動して深部に達したと推定される。
