三瓶山姫逃池の植生と水位回復工事前後の変化

Vegetation and its change before and after the recovery work of water level at Himenoga Pond in Mt. Sanbe, Japan

Abstract

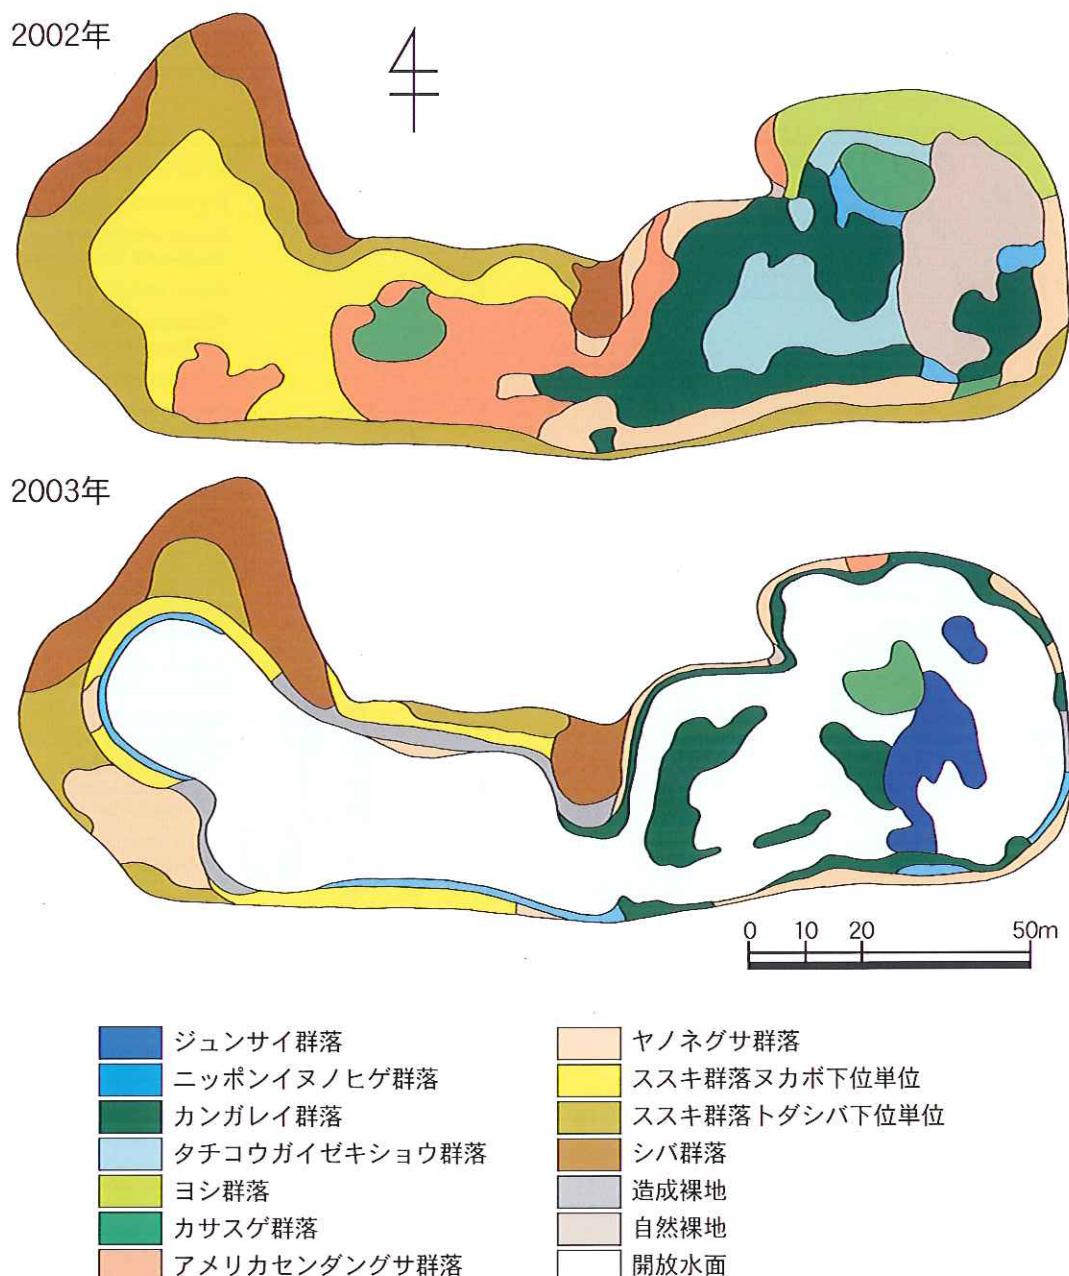
図2 2002年と2003年の姫逃池の植生分布

2002年および2003年に合計85地点で植生調査を行った。得られた資料をもとに表操作を行い、常在度表を作成した（表1）。その結果、11種類（下位単位を含む）の群落が認められた。これらの分布状況は植生図に示した（図2）。

2002年および2003年の各群落の分布面積を表2に示した。2002年には合計30個のパッチが認められた。最も広い範囲を占めていたのはススキ群落トダシバ下位単位で、その面積は1,602.6m²と全体の18.8%を占めていた。次いで、ススキ群落ヌカボ下位単位、カンガレイ群落、アメリカセンダングサ群落の順に広い面積を占めていた。パッチ数ではヤノネグサ群落が最多であった。

2003年には合計39個のパッチがみられた。開放水面が全体の約54%と最も広い面積を占めていた。開放水面を除くとシバ群落が広い範囲を占めており、次いでカンガレイ群落、ススキ群落トダシバ下位単位、ヤノネグサ群落の順に広い面積を有していた。

2002年から2003年にかけての面積変化では、開放水面で大きな増加がみられた。本凡例は2002年にはみられなかったが、工事後の2003年には調査地の半分以上を占めるようになっていた。その一方で、ススキ群落ヌカボ下位単位、アメリカセンダングサ群落、ススキ群落トダシバ下位単位などでは、大幅な減少がみられた。

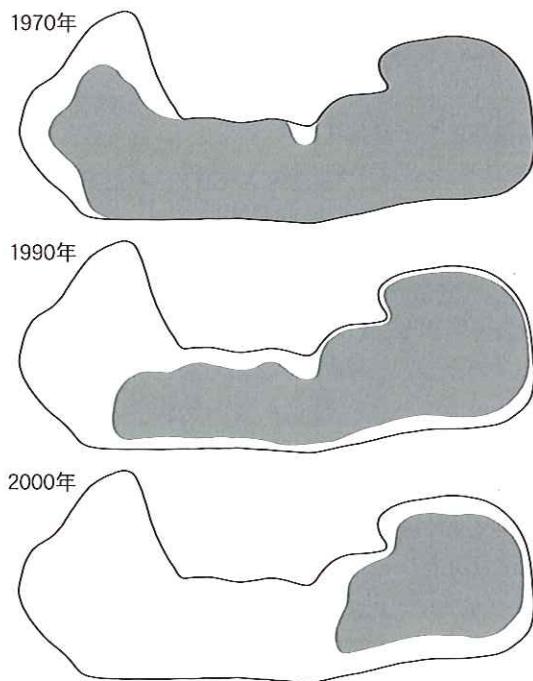
図3 1970年, 1990年, 2000年の水位(灰色部分が水面)

1970年, 1990年, 2000年の開放水面の範囲をもとに(図3), 調査地を次の4つに区分した; I: 2000年以降に陸化, II: 1990年から2000年の間に陸化, III: 1970年から1990年の間に陸化, IV: 1970年以前に陸化。

また、等深線図（西上・秋山、1971）、空中写真、既存の写真などをもとに、1970年、1990年、2000年の開放水面の範囲を求めた。この境界線をもとに、調査地各所が陸化した時期を区分した。

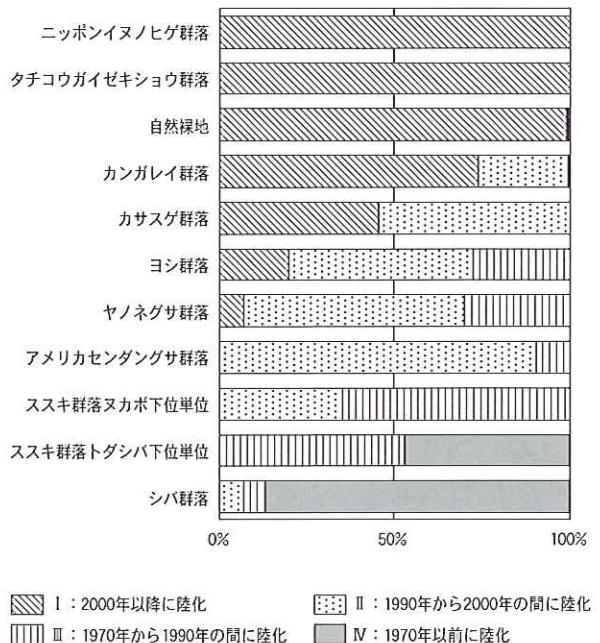
図4 各植物群落の成立場所の陸化時期

2002年の植生図と上記区分を重ねあわせ, 群落毎に各区分が占める面積割合を求めた(図4)。ニッポンイヌノヒゲ群落, タチコウガイゼキショウ群落はIのみに, すなわち2000年以降に陸化した範囲にのみ成立していた。池底に出現した自然裸地もIが中心であった。カンガレイ群落およびカサスグ群落の分布はIとIIが中心であった。アメリカセンダングサ群落とスキ群落又カボ下位単位は, IIおよびIIIに分布の中心があった。スキ群落トダシバ下位単位はIIIおよびIVに, シバ群落は大部分がIVに成立していた。

では、外来スイレン類の除去などを除けば、大規模な地形改変はほとんど行われていない。そのため2002年の状態は、潜在的な植生分布を反映したものと考えられる。実際に、陸化した時期と群落との対応は明瞭であり(図4)、調査地各所の立地環境、なかでも土湿の状況を強く反映しているようである。

に応じて配列し、全体として池岸の植生帯を形成する。このような分布は、群落の種類は異なるものの、県内の自然池沼からも報告されている（宮本、1963；宮本、1972；下田、1980）。さらに長期にわたり水に浸かっていない場所では、ススキ、シバなどが優占する乾性草原が成立しているが、今後も草刈りなどの管理がともなえば、存続していくものと考えられる。工事後の姫逃池でも時間の経過とともに、緩やかな池岸斜面を中心、地形に沿った植生分布、例えば水際から陸地へと進むにしたがい、図4の上方の群落から下方の群落へと推移するような植生帯の成立が予測される。
