## 三瓶自然館・地学収蔵庫の格安耐震化作戦

### Making an earthquake-resistant device of geological storehouse, Sanbe Nature Museum of Mt.Sanbe

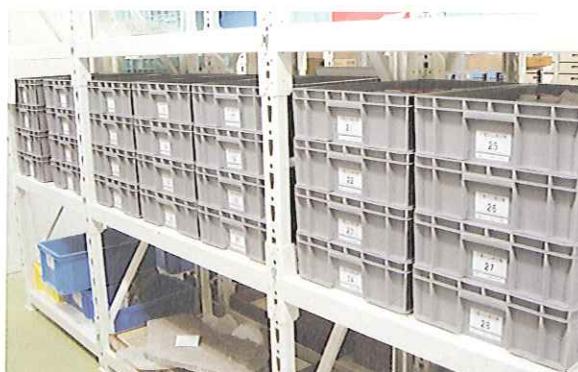
当収蔵庫の収蔵棚は写真1のように、フレームの各所に溝や孔があり、これを利用することを考えた。当初はできるだけ格安の予算を想定し、百円均一ショップで写真2、3のような布製のバンドで締め付ける方法、ゴム紐をフックで孔に引っかける方法などを考えたが、出し入れの手間や強度を考えたときに、今ひとつ不十分さを感じた。

写真1 落下防止対策を施す前の収蔵庫の状態

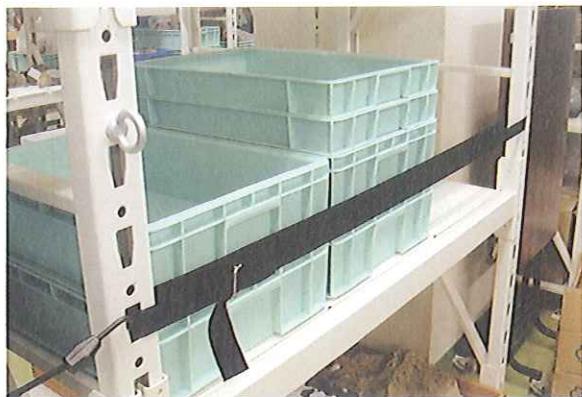
写真2 バンドを取り付けた状態

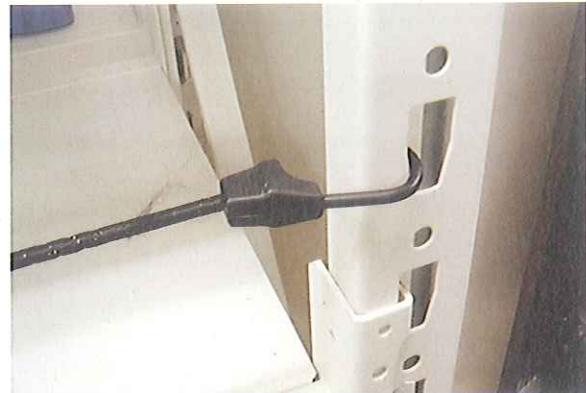
写真3 ゴム紐を取り付けた状態

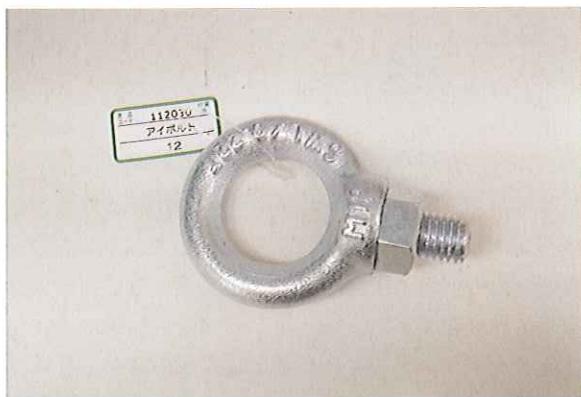
写真4 パイプの支持金具 (商品名: アイボルト)

次に、ホームセンターで既製品の組み合わせで適当なものがないか探してみた。パイプや角棒を棚のフレームの両側で支持するために、支持部分に何らかの加工の必要性を考えていたときに、写真4のようなボルト（商品名：アイボルト）の存在に気づいた。これを支持金具として、金属製のパイプ（商品名：スペーサー）を差し込むことができることが分かった。ボルトとワッシャーを収蔵棚のフレーム孔に固定し支持金具とした（写真5）。内径28.5mmのボルトと外径28mmのパイプのサイズはパイプを差し込んだときにスムーズに移動可能で、しかもアソビはほとんどないという絶妙な関係にあった。パイプの長さは手間と

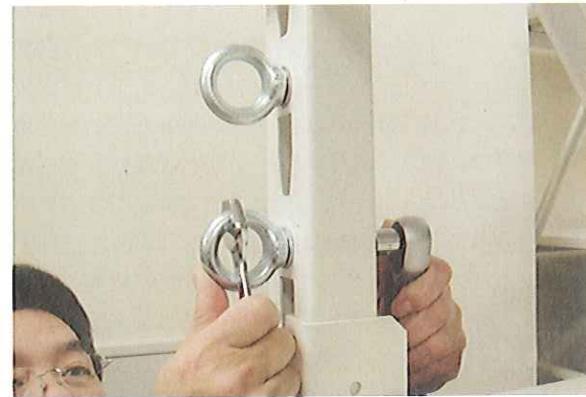
写真5 支持金具の取り付けの様子

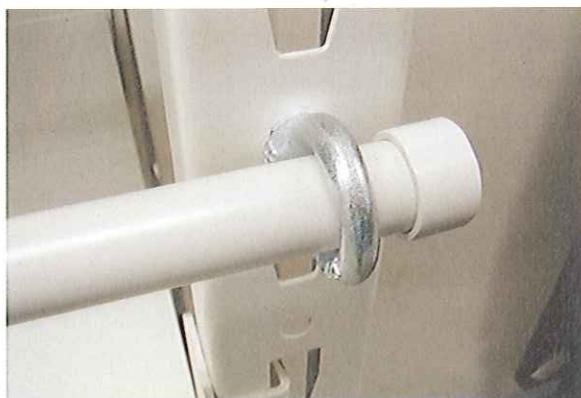
写真6 パイプを金具に通してキャップを付けた状態

金額的な節約から、収蔵棚のフレーム幅のサイズに近い既製商品のうち、なるべく長めのものを使用し、一部、収蔵棚のフレーム幅に合わせてカットした。パイプの両側にプラスチックキャップ(スペーシア専用)を取り付けることで、抜け落ちることはなく(写真6)が、標本やコンテナ等の出し入れを容易にするためには不要かもしれない。パイプの配列は2列をセットにして段違いに交互に差し込むと、パイプをスライドさせて別の空いたボルトに差し込むことができる。パイプを取り外す手間がなくなる(写真7~9)。これらの施工作業に用いた道具と材料を写真10に、完成した収蔵庫の様子を写真11に示す。

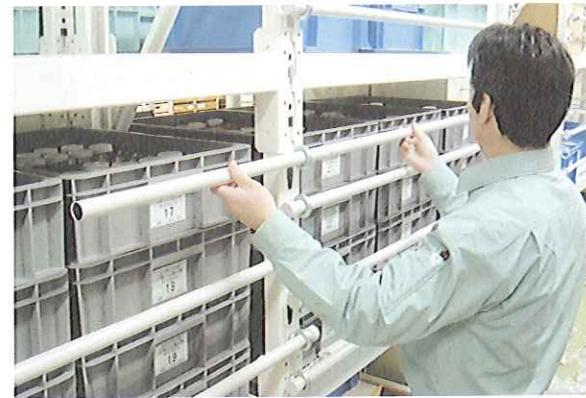
写真7 パイプをスライドさせる

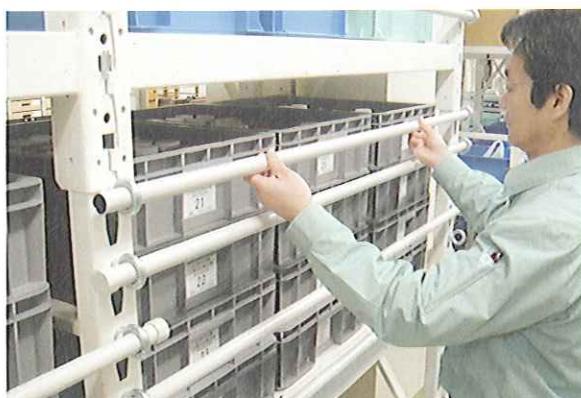
写真8 パイプを隣の空いた金具に通す

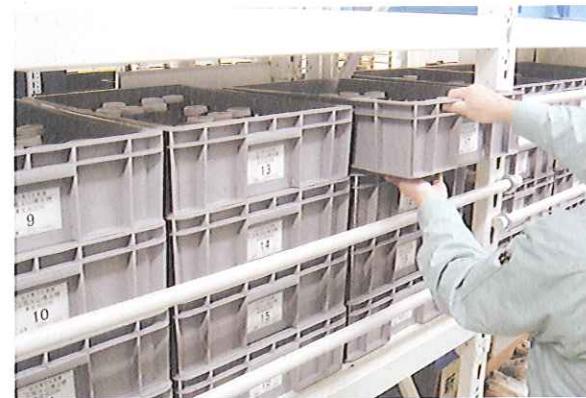
写真9 必要なコンテナを取り出す

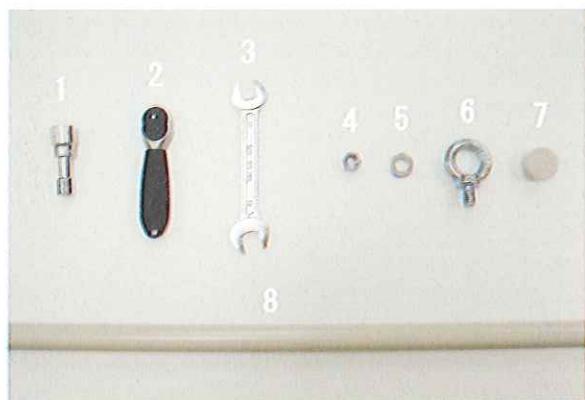
写真10 用いた道具と材料  
 1. ソケット 2. ラチェット(ソケットを接続して使用)  
 3. スパナ 4. ナット 5. ワッシャ 6. アイボルト  
 7. スペーシアキャップ 8. スペーシア

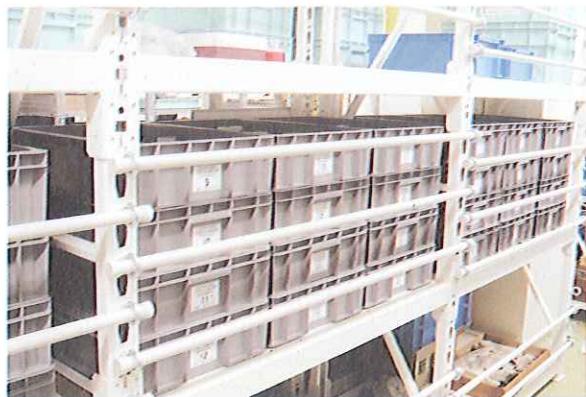
写真11 落下防止対策を施した収蔵庫の状態
